Nationale Drehscheibe
Ammoniak

Beurteilung von emissionsmindernden Massnahmen im Rahmen der Drehscheibe Ammoniak

Massnahme 4

Laufgangmatte (Gummimatte mit Längsrillen)

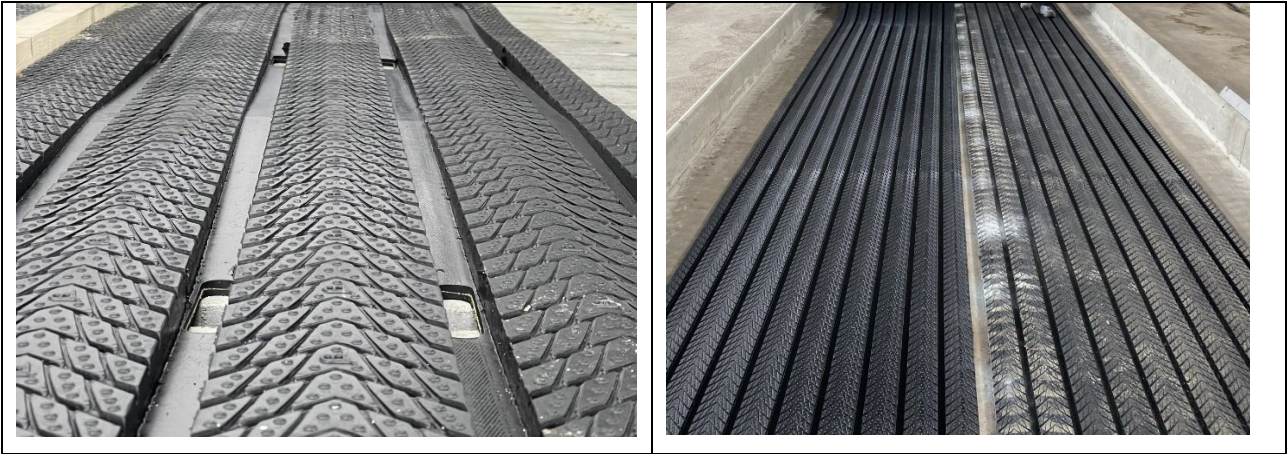
Abbildung 4: V17 Agro V3 Groove vloer mit Perforierungen (links, Quelle : [Facebook](#) (10.10.2022)) und V17 Agro V1 Groove vloer (rechts, Quelle: <https://v17agro.nl/producten/v3-groove-vloer-bwl-2018-06/> (13.01.2026)).

- V17 Agro V3 Groove vloer⁴: Code HA1.32; OW 2019.01.V1: 7.1 kg NH₃ pro Tierplatz und Jahr (vorläufiger Emissionsfaktor), was einer Emissionsreduktion von 45% im Vergleich zum Referenzsystem entspricht. Der Boden V17 Agro V3 ist den Magellan-Matten ähnlich, hat aber Perforationen in den Längsrillen (Abbildung 4 links).

- V17 Agro V1 Groove vloer⁶: Code HA1.34; OW 2019.01.V1: 8.3 kg NH₃ pro Tierplatz und Jahr (vorläufiger Emissionsfaktor), was einer Emissionsreduktion von 36% im Vergleich zum Referenzsystem entspricht. Der Boden V17 Agro V1 (Abbildung 4 rechts) entspricht dem Magellan Bodenbelag.

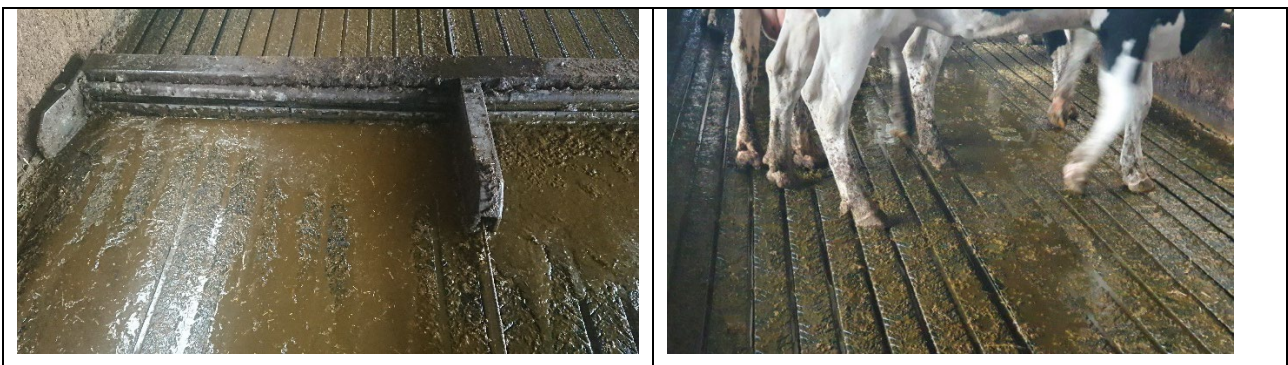
Abbildung 5: Reinigung des Magellan Bodenbelags mit dem Entmistungsschieber mit einer an die Rillenform angepassten Schieberlippe aus Gummi (Bild links, Quelle: Stéphanie Vuille, Hochschule für Agrar-, Forst- und Lebensmittelwissenschaften, Zollikofen, 14.09.2022) und Magellanboden mit einer unzureichend ebenen Fläche mit Bildung von Harnpfützen (Bild rechts, Quelle: Markus Bucheli, Berufsbildungszentrum Natur und Ernährung, Hohenrain, 14.09.2022).

Wie bei den meisten Systemen mit Schieberreinigung wird empfohlen, diesen regelmässig laufen zu lassen. Ein Hersteller⁸ empfiehlt die Reinigung alle 90 Minuten. Für eine ausreichende Reinigung der Rillen muss der Schieber mit einer an die Rillenform angepassten Schieberlippe ausgerüstet sein (Abbildung 1, rechts). Soweit die Schieberlippen ebenfalls aus Gummi bestehen, sollte deren Abrieb gering sein, was eine gute Reinigungsleistung des Entmistungsschiebers über längere Zeit gewährleistet. In Kombination mit dem erhöhten Fressstand ist es möglich, die Reinigungsfrequenz zu erhöhen, ohne die Kühe beim Fressen zu stören.

Das System erfordert einen absolut ebenen Boden, um die Bildung von Harnpfützen zu verhindern. Bei Vorliegen von Vertiefungen im Boden bildeten sich auf einem Praxisbetrieb Harnpfützen, die einen grossen Bereich der Fläche abdeckten (Abbildung 5, rechts).

Eine trockene Oberfläche war dadurch nicht gewährleistet, womit der Vorteil dieses Bodentyps hinsichtlich Klauengesundheit und Ammoniakemissionen an diesen Stellen höchstens eingeschränkt zum Tragen kommt. Auf diesem Betrieb waren die Liegeboxen mit Häckselstroh eingestreut. In die Laufflächen eingetragene Einstreu führte zu keinen Einschränkungen der Reinigungsleistung des Entmistungsschiebers und des Abflusses der Flüssigkeit vom Bodenbelag. Nach unserer Einschätzung ist eine gute Reinigungsleistung und damit ein rascher Harnabfluss auch bei Verwendung anderer Einstreumaterialien (z.B. Kurz- oder Langstroh) zu erwarten, da dieses System in jedem Fall in Kombination mit einem Entmistungsschieber betrieben werden muss, und auf den Boden eingetragene Einstreu dadurch wegtransportiert wird.
